■ OPINNÄYTETYÖ - AMMATTIKORKEAKOULUTUTKINTO
TEKNIIKAN JA LIIKENTEEN ALA

TUOTANTORAKENNUKSEN KORJAUSSELVITYS

Matti Harju-Autti

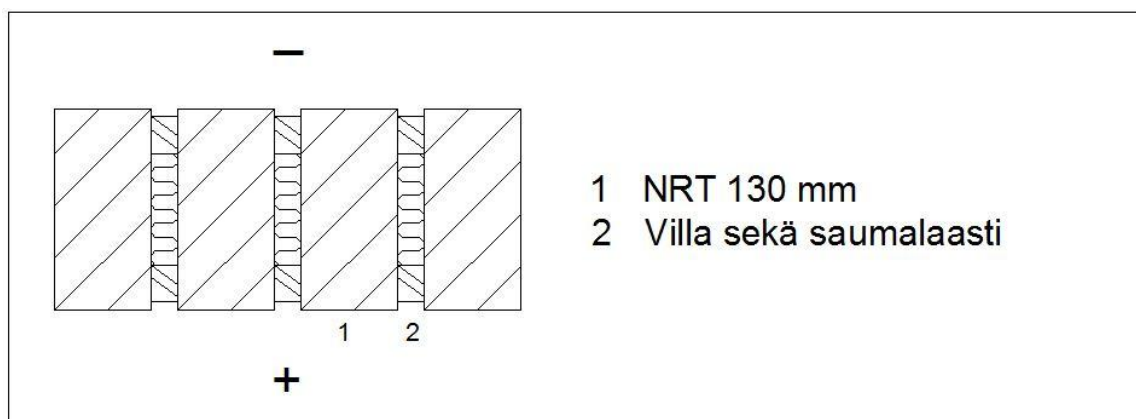
Sisäpinnassa on kalkkiahiekkatiili, jossa on kosteuden aiheuttamia vaurioita etenkin rakennuksen länsipäädyssä. Maalipinta on irronnut niillä alueilla jossa kosteutta on. Ikkunoiden väleissä olevat tiilipilarit (ei kantavia) ovat umpitiilisiä, joissa ei ole eristettä seinän suuntaisena (kuva 3). Kaksi pilareista on pullistunut yläosastaan jäätymisen vaikutuksesta, nämä suositellaan uusittaviksi julkisivun korjauksen yhteydessä. Paneelikaistat ikkunoiden yläpuolella ovat hyväkuntoiset mutta uusitaan samalla kun julkisivut uusitaan.

Kuva 3. Tiilipilarin rakennetyyppi. Kuva Matti Harju-Autti

Ikkunat ovat kuntoluokaltaan 3 ja ovat kohtalaisen hyvässä kunnossa. Ikkunoissa on merkintä "lasi-pari 03" joka tarkoittaa että ne on valmistettu 2003 (varmistettu valmistajalta). Pellitykset ovat myös hyvässä kunnossa. Saumoissa käytetty tiivistemassa on irronnut paikoin. Tiilipilarien uusimisen johdosta kuitenkin myös ikkunat vaihdetaan. Rakennuksessa olevat ulko-ovet ovat kuntoluokkaa 2. Ne

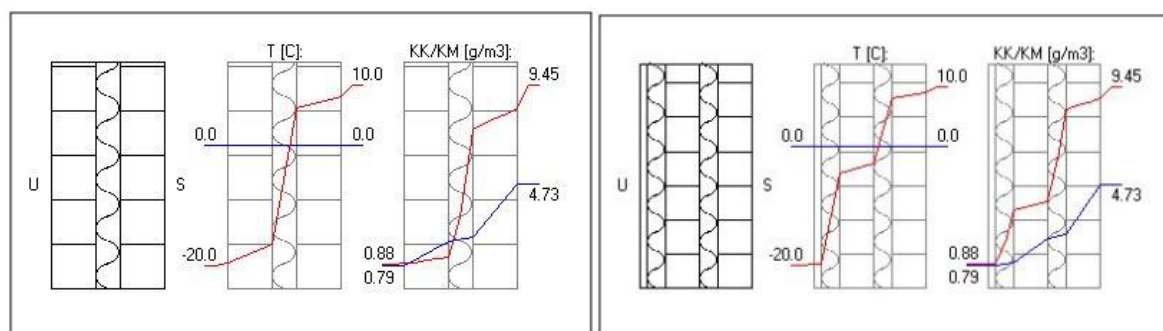
Eristeenä käytetään tuulensuojavillaa, joka on 70 mm paksu. Tällä saavutetaan seinän parempi rakennusfysikaalinen toimivuus kuin vanhassa seinätyypissä on ollut (kuva 9). Lisäeristyksellä saadaan kastepistettä siirrettyä ulospäin vanhaan rakenteeseen verrattuna, tämä vähentää riskiä että vesihöyry tiivistyisi rakenteeseen ja aiheuttaisi vaurioita siihen. Tällä korjaustyyppillä vähennetään rakenteeseen kohdistuvia rasituksia ja käyttöikää saadaan jatkettua. Sokkelin eristeeksi valittiin XPS-eristelevy 70 mm:n paksuisena, millä parannetaan sokkelin eristävyyttä jolloin myös olosuhteet betonisokkelissa paranevat (kuva 10). U-arvon parantuminen parantaa olosuhteita rakennuksen sisällä talviaikoina, mutta jäähdyttämisen tarve kasvaa kesäaikoina.

Kuva 9. Nykyisen seinän (vasen) ja Ulkoseinä 1, rakennefysikaalinen tarkastelu. Kuva Matti Harju-Autti

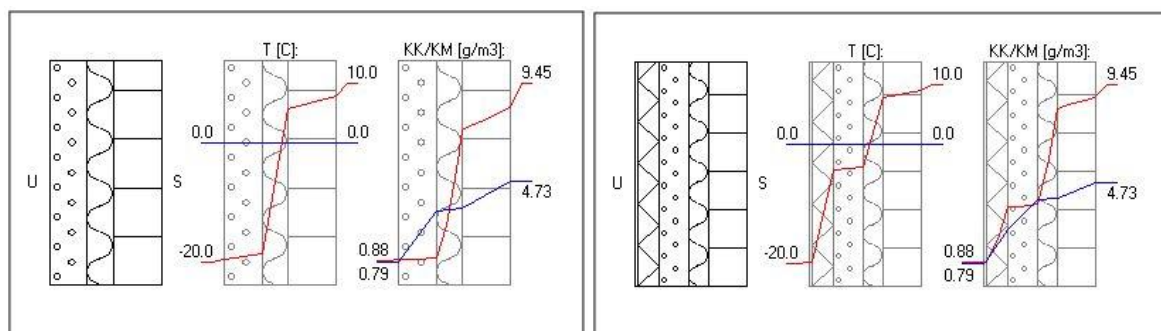
Kuva 10. Nykyisen Sokkelin (vasen) ja Sokkeli 1, rakennefysikaalinen tarkastelu. Kuva matti Harju-Autti

Toisena seinävaihtoehtona on kevyt korjaus, jossa lisätään ulkoseiniin (kuva 11) ainoastaan vaakakoolaus sekä profiilipelti. Tämä korjausvaihtoehto vähentää seinälle tulevaa viistosaderasitusta, jolloin seinään sisältäpäin tulevalla kosteudella on paremmat haihtumisen mahdollisuudet. Korjauskustannuksiltaan tämä vaihtoehto tulee edullisimmaksi, mutta ei paranna käyttöältään tiiliseinää niin hyvin kuin ulkoseinä 1 tekee. Sokkeli korjataan samaan tapaan kuin Sokkeli 1 ainoastaan XPS-levyn paksuudeksi tulee 50 mm (kuva 11 ja 12), tällöinkin betonisokkelin olosuhteet paranevat vanhaan verrattuna (kuva 10).

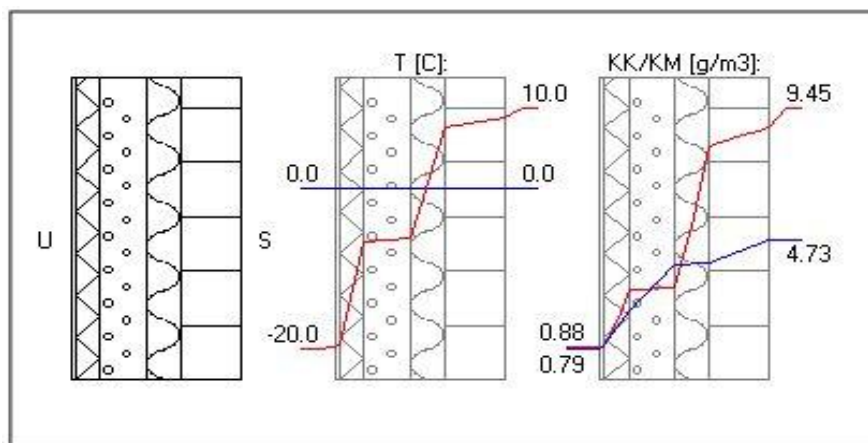
Kuva 12. Sockeli 2, rakennefysikaalinen tarkastelu. Kuva Matti Harju-Autti
